排水管の劣化というと、管材が腐食して「強度的に劣化」したものと、配管内に多量のグリスやヘドロが付着堆積して排水不良となった「流下機能の低下」があります。

これらの劣化調査は、調査目的と現場状況によってそれに適した方法で行い、それぞれ資料写真を添付した報告書を提出します。

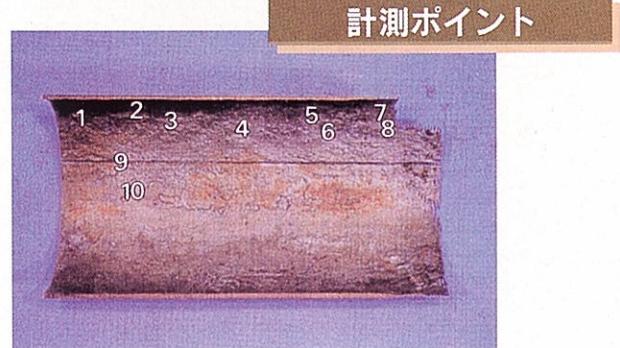
(4) 抜管(ばつかん)による調査

配管の一部を約30cm切り取り縦に二つ割りにして内部を直接目視、その後酸洗いして付着物や錆をきれいに落とし、管の地肌を露出して観察、腐食のひどい部分の残存肉厚をポイントマイクロメータで計測し、残存寿命を推定します。
