ファイバースコープ・テレビカメラによる管内調査

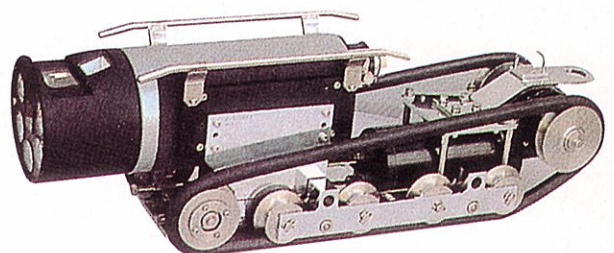
200Aを超える太い埋設排水管の調査には、大型のテレビカメラを使用し、自走車に載せて柵から進入させ、真っすぐの配管なら長さ100mを調査できます。
